[災害事例] クレーンの吊荷が道路上の積荷と衝突、破損

《一般社団法人東京技能者協会／一般社団法人日本労働安全衛生コンサルタント会東京支部》

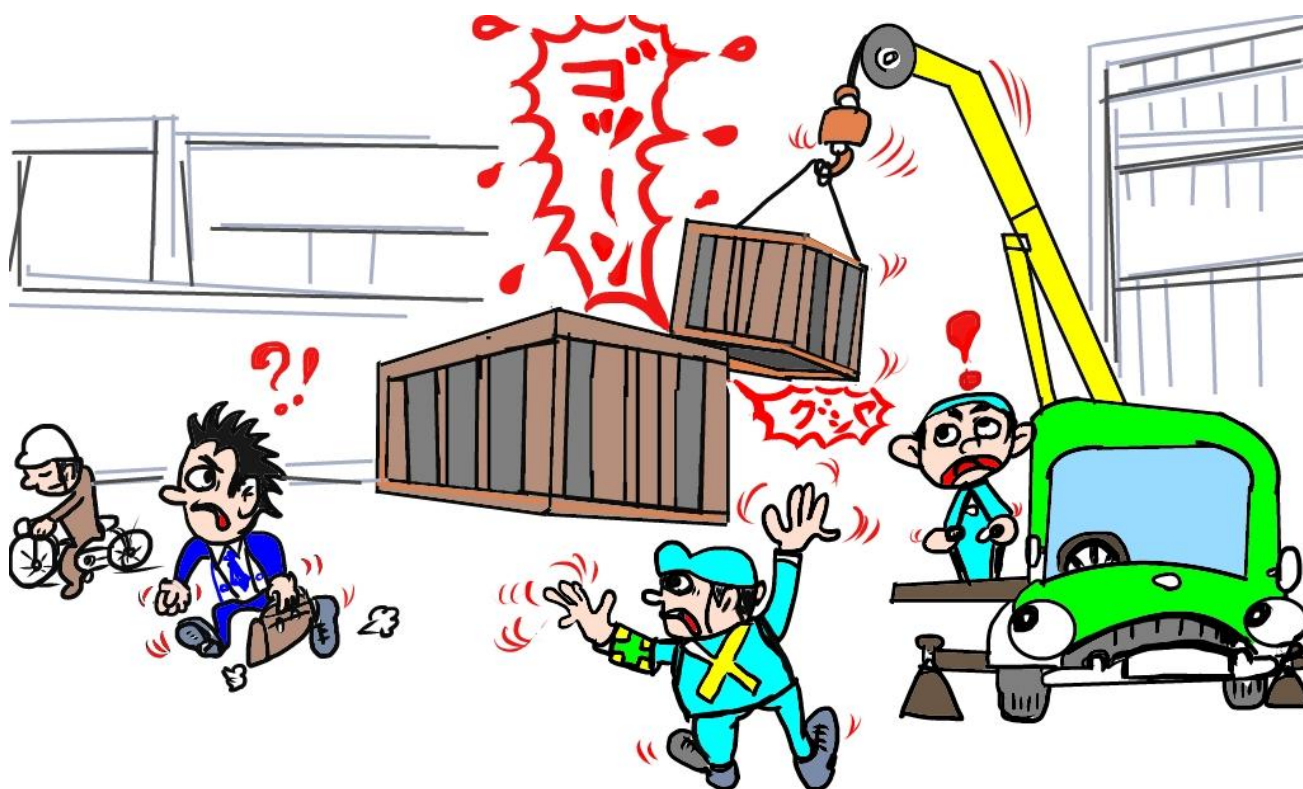
誘導員配置・玉掛教育等を要する

クレーンの吊荷が地上 0.5m 程度まで降りてきたとき、たまたま通りかかった歩行者に作業員 A は気を取られ、クレーン吊荷と先行して置いていた積荷部品から注意が逸れ、荷同士が接触し、先行して置いていた積荷中の部品を損傷してしまった。この結果、先行して置いていた積荷中の部品は補修が必要となり、新築工事の工程に影響を与えた。

原因としては、道路上での荷卸し作業のため、周囲の歩行者、通行車両に気をとられたこと、交通に配慮したため、当該荷物との間隔を過小に設定したこと、などがある。なお、作業員 A は玉掛の業務に関する特別教育を受講していなかった。

この災害を受けて、当該マンション新築工事を担当する建築会社の事業者は、同種災害を防止するため、該当作業員に、「つり上げ荷重が 1 トン未満のクレーンの玉掛の業務に関する特別教育」（労働安全衛生法第 59 条第 3 項並びに労働安全衛生規則第 36 条第 19 号に規定されている）を受講させ、修了証を発行すると共に、クレーン作業の作業手順書を作成し、その作業手順書に関して教育を行うことにした。

また、路上作業現場では、車両、歩行者等の通行の安全を確保するための交通誘導警備員を配置することにした。
