集塵機点検作業で酸欠被災・3人死亡

(一般社団法人)日本労働安全衛生コンサルタント会東京支部 / 東京技能者協会

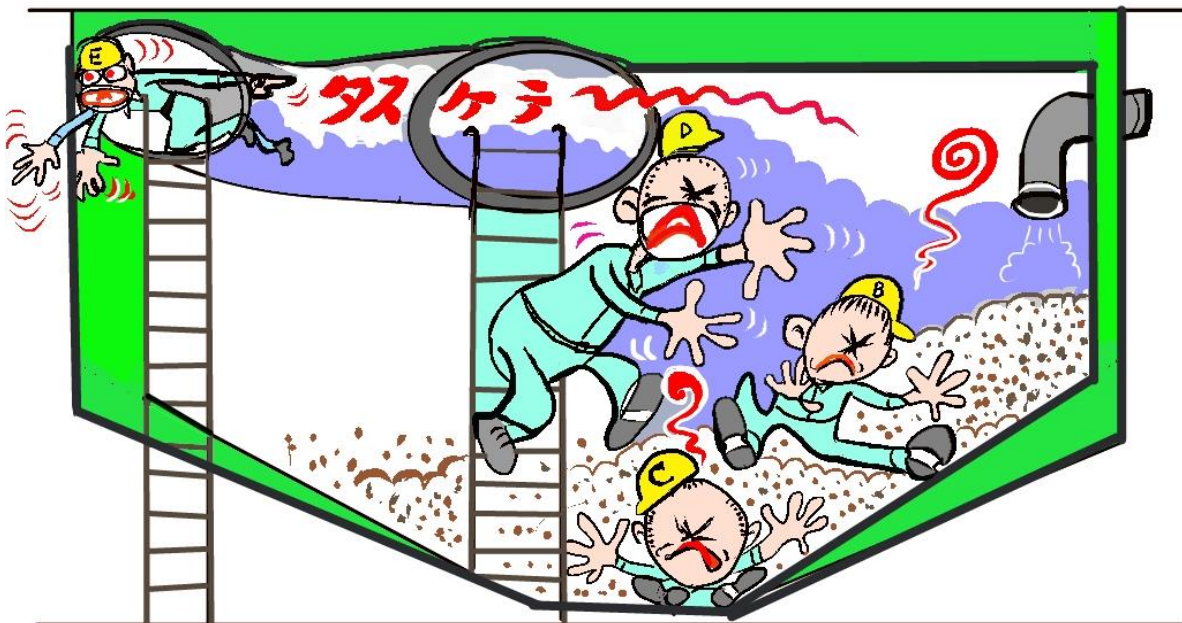
事故当日は、いつものように作業していると突如集塵機のダクトから煙が出ているのを従業員Bさんが見つけた。これはダクト内に異常に木くずが貯まってファンに無理な力がかかったからだとしてBさんは判断し、直ちに機械を止め、部下のCさんと一緒にダクト内に入り内部の点検に取りかかった。数分後、Bさんの助けをを求める声を聞いた同僚のDさんとEさんは、すぐさまダクト内に入ったところ、点検口から約10m先のダクトと除塵機の合流部のところで倒れているBさん・Cさんの2人を発見。助けようとしたが、Dさんは次第に意識を失っていき、合流部分から除塵機内に落ちた。Eさんはこれはいけないと元に戻り上司に報告。上司は消防署に連絡し、3人は約1時間後に救助されたものの、Bさん・Cさん・Dさんの3人は死亡が確認された。なお、この集塵機には、煙と炎に関知するセンサによる炭酸ガス消火設備が取り付けられており、当日の事故の際にはこれが作動した。

**酸欠で3人死亡の重大災害！
誰も教育を受けていなかった！！**

- ① 基本的には、**Bさんたち全員が酸素欠乏症の特別教育を受けておらず**、酸素欠乏症についての知識が全くなかったことである。
- ② 直接的には、ダクト内は炭酸ガス消火器が作動したことによる炭酸ガス濃度が高かったこと、および集塵機内部に進入するに際し集塵機自体の動力を切っていたので、ダクト内は換気がほとんど行われておらず、酸素欠乏状態に保たれていた。
- ③ このように、酸素欠乏状態であったにもかかわらず、Bさんたちは酸素欠乏症に対して全く無防備で、呼吸用保護具を使用しなかったことが決定的であった。タンクに入る前に、酸素濃度を測定しなかった。

1. 下記のような酸素欠乏危険場所で作業をするときは、酸素欠乏症に罹る恐れがあるので対策をとってから作業に着手すること。

- ① 酸素を吸収するような地層に接し、又は通ずる井戸の内部
 - ② 長期間使用されていない井戸の内部
 - ③ 地下に敷設される物を収容するための暗きよ、マンホール又はピットの内部
 - ④ 海水が滞留したことのある熱交換機等の内部
 - ⑤ 相当期間密閉されていた鋼製のボイラー、タンク等の内部
 - ⑥ 石炭等の空気中の酸素を吸収する物質を入れてあるタンク等の内部
 - ⑦ 天井、床周囲等が乾性油を含むペイントで塗装され、そのペイントが乾燥する前に密閉された地下室等の内部
 - ⑧ 穀物等のサイロ等の内部
 - ⑨ 醤油等の発酵する物を入れたタンク等の内部
 - ⑩ し尿、パルプ液等腐敗又は分解しやすい物を入れたタンク等の内部
 - ⑪ ドライアイスを使用して冷蔵等を行った冷蔵庫等の内部
 - ⑫ ヘリウム、炭酸ガス等の不活性ガスを入れ、または入れたことのある設備等の内部
2. 酸素欠乏危険場所で作業を行うときは、当該労働者に対して特別教育を行い、酸素欠乏症に対して十分な知識を修得させ、遵守させること。【酸欠則第12条】

- ①酸素欠乏発生の原因と発生しやすい場所。
 - ②酸素欠乏症の症状。
 - ③空気呼吸器の使用法。
 - ④事故の場合の退避法と救急蘇生方法。
 - ⑤その他、関係法令等。
3. 作業環境測定を行うこと【酸欠則第3条】
4. 換気を行うこと【酸欠則第5条】

5. 保護具を着用すること【酸欠則第5条の2】
