【発生状況】しばらく使っておらず雨ざらしになっていた箱形の鉄製タンクを再使用することになり、Aさんのグループが清掃作業(錆落しを含む)を請け負った。

一般社団法人日本労働安全衛生コンサルタント会東京支部

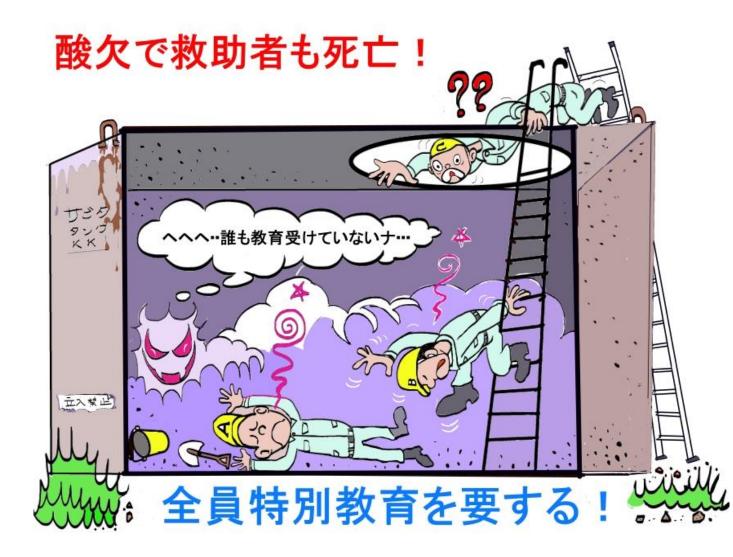
まず、内面からということで、Aさんは内面表面の錆の状況等を調べるためタンク内部に入ることになった。上部ふた部から、タンクに設置してあるはしごを利用して中に入って行った。はしご利用時に転落するといけないので、監視人が上部ふた穴のところから監視をすることとした。監視人Bさんが上から見ていると、Aさんははしご下部、すなわちタンク底面にたどり着くか着かないうちに崩れるように倒れてしまった。これを見つけたBさんは、自分のそばにいたCさんに「Aさんが倒れたから、救助に行く」と言い残して中に入った。

Cさんが中の様子を見たところ、倒れているAさんとはしごを降りて行くBさんが見えたが今度はBさんがはしご下部で崩れるように倒れてしまった。Cさんは、事情が分からなかったが異状に驚き、119番通報をするとともに、Aさんの会社にも電話連絡した。ま

もなく到着した救急車によってAさんBさんの二人は病院に搬送されたが、結局2名とも亡くなった。死因は酸素欠乏症であった。

- ① 基本的には、Aさんたち全員が酸素欠乏症の特別教育を受けておらず、酸素欠乏症についての知識が全くなかったことである。
- ② 直接的には、長らく不使用で雨にさらされていた鉄製タンク表面に錆が発生する際には、空気中の酸素を消費して酸素欠乏の状態になっていたことである。この酸素欠乏状態の空気は、色・臭気等では通常の空気と全く区別がつかない。
- ③ さらに、換気がほとんど行われていなかったので、酸素欠乏状態に保たれていた。
- ④ このように、酸素欠乏状態であったにもかかわらず、Aさんたちは酸素欠乏症状態に対して全く無防備で、呼吸用保護具を使用しなかったことが決定的であった。
- ⑤ タンクに入る前に、酸素濃度を測定しなかった。
- ⑥ 作業主任者が選任されていなかった。

1. 下記のような酸素欠乏危険場所で作業をするときは、酸素欠乏症に罹る恐れがあるので対策をとってから作業に着手すること。

- ① 酸素を吸収するような地層に接し、又は通ずる井戸の内部
- ② 長期間使用されていない井戸の内部
- ③ 地下に敷設される物を収容するための暗きょ、マンホール又はピットの内部
- ④ 海水が滞留したことのある熱交換機等の内部
- ⑤ 相当期間密閉されていた鋼製のボイラー、タンク等の内部
- ⑥ 石炭等の空気中の酸素を吸収する物質を入れてあるタンク等の内部
- ⑦ 天井、床周囲等が乾性油を含むペイントで塗装され、そのペイントが乾燥する前に密閉された地下 室等の内部
- ⑧ 穀物等のサイロ等の内部
- ⑨ 醤油等の発酵する物を入れたタンク等の内部
- ⑩ し尿、パルプ液等腐敗又は分解しやすい物を入れたタンク等の内部
- ① ドライアイスを使用して冷蔵等を行った冷蔵庫等の内部
- ② ヘリウム、窒素等の不活性ガスを入れたタンク等の内部
- 2. 酸素欠乏危険場所で作業を行うときは、当該労働者に対して特別教育を行い、酸素 欠乏症に対して十分な知識を修得させ、遵守させること。【酸欠則第12条】 なお、特別教育の内容は次の通りである。

- ①酸素欠乏発生の原因と発生しやすい場所。
- ②酸素欠乏症の症状。
- ③空気呼吸器の使用方法。
- ④事故の場合の退避法と救急蘇生方法。
- ⑤その他、関係法令等。
- 3. 作業環境測定を行うこと【酸欠則第3条】
- 4. 換気を行うこと【酸欠則第5条】
- 5. 保護具を着用すること【酸欠則第5条の2】
- 6. 作業主任者を選任すること【令第6条、安全衛生法施行規則第16条】
