災害事例分析 つまづき 転倒、頭を強打！

(一般社団法人)日本労働安全衛生コンサルタント会東京支部 / 東京技能者教会

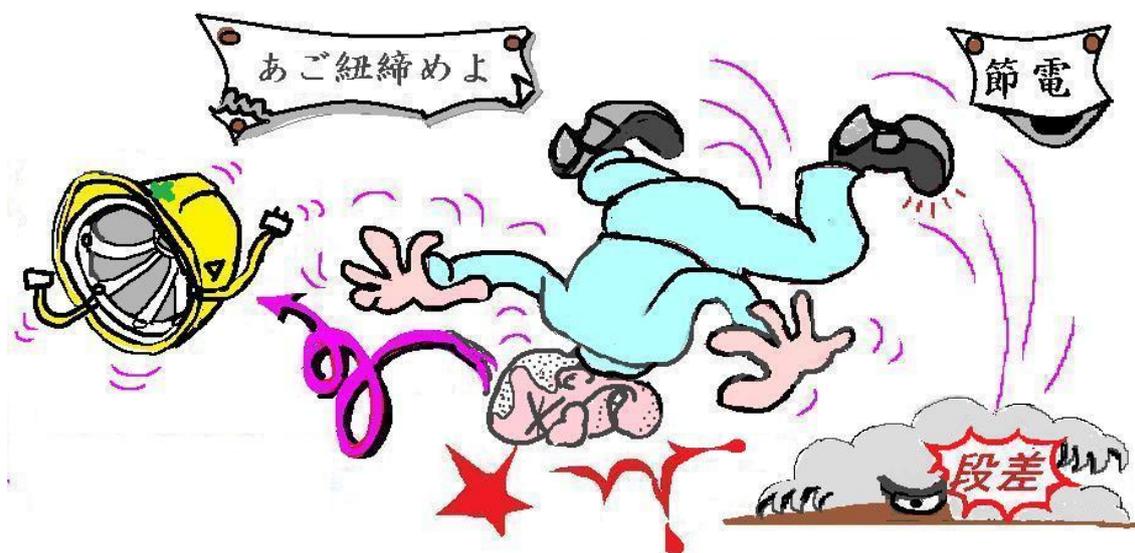
つまづき 転倒 頭を強打！

日頃の 作業者のルール無視 と 管理監督者の業務怠慢 の報い ！
