【災害事例】 携帯用丸のこ盤の漏電で感電

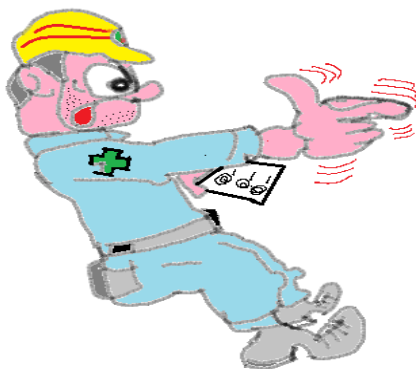
携帯用丸のこ盤の漏電で 感電 !!

◎電気取扱の特別教育の修了

◎責任者による点検の実施

◎作業手順書の厳守

◎リスクアセスメントの実践

先ず 管理体制を確立すること!!!
