【災害事例】 緊急停止スイッチに手が届かず ベルトコンベヤーに巻き込まれた

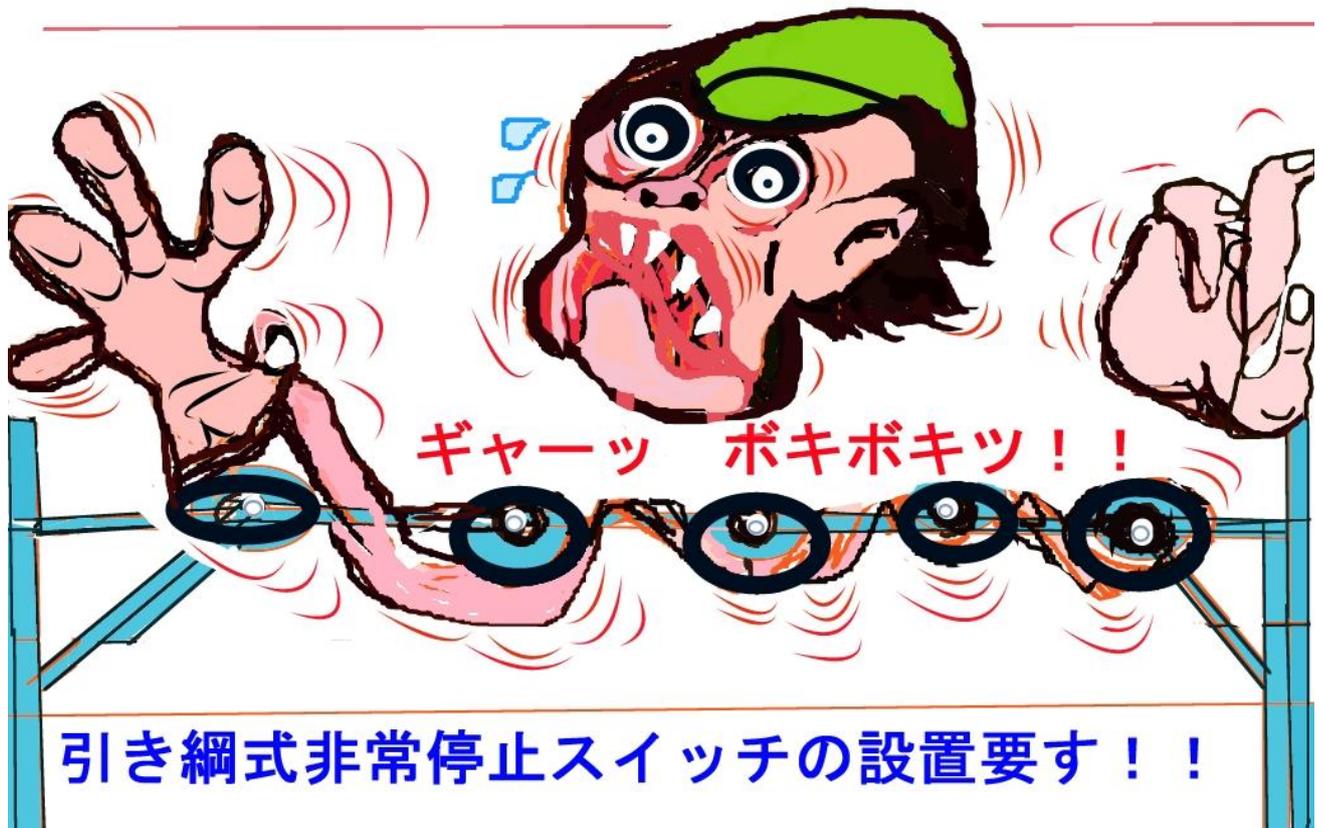
この災害は、中間製品を次工程に搬送するベルトコンベヤー付近で、コンベヤーを停止せずに製品の位置を調整していたために、ガイドローラーに衣服と右腕が巻き込まれ、挫滅・骨折したものです。

ベルコンに腕を巻き込まれ 挫滅骨折！！！！

コンベヤー上に製品が正しく乗って運ばれるのが普通ですが、実際には荷がずれたり重なったりすることがあります。その場合は人手で修正する作業が生じます。これを規則では調整の作業と言いますが、このような時には、機械を止めてから作業をするように定められています。

作業員は、その規則は知っていましたが、停止ボタンの位置が不適當であったため、つい、動いている状態のまま調整の作業をしてしまい、巻き込まれ事故に被災したものです。

ベルトコンベヤーは、機体が長く、ローラーなどの回転体が多数あるため、至る所で衣服や手などが巻き込まれる危険性があります。作業員の安全確保のため、コンベヤーの周辺のどこでも、緊急停止できるように『非常停止装置(=引綱式のスイッチ)』の設置が労働安全衛生規則により義務付けられています。
