高所作業車を使用する作業には 特別教育等を要する！

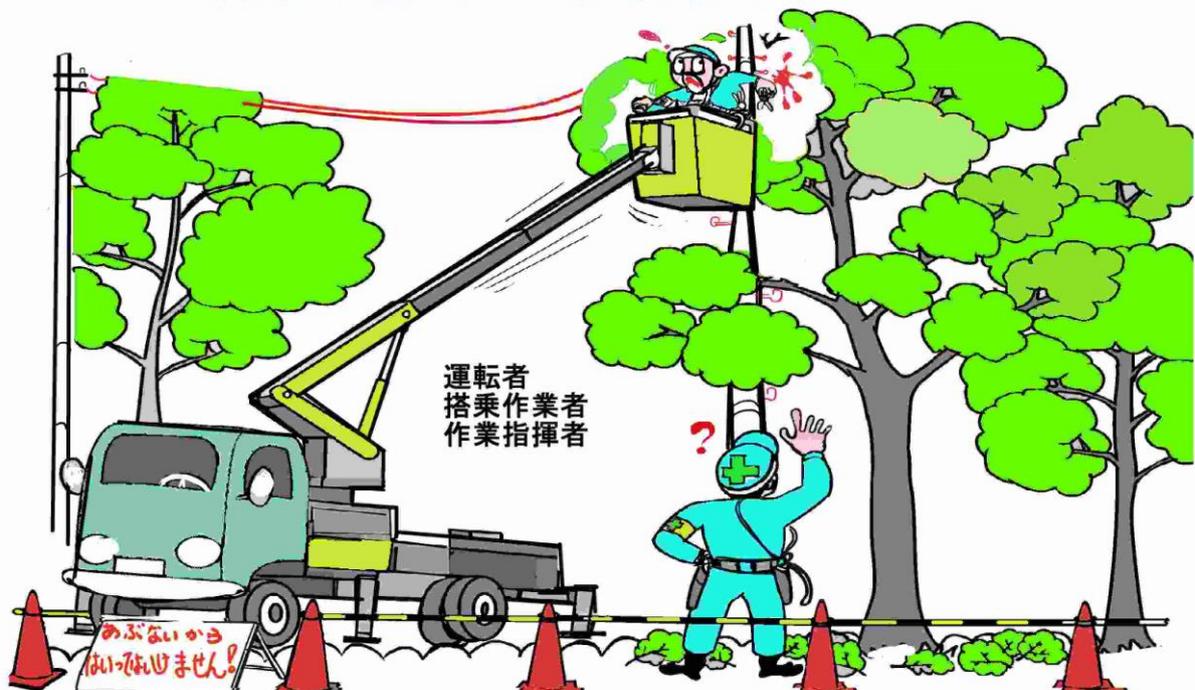
【発生状況】 樹木の剪定には、三脚やはしごを使用するが多いが、高所作業車が入手しやすくなり、運転操作も容易なため樹木の周りに高所作業車が入ることができれば、活用するケースが多く見られる。今回は、市道における街路樹の剪定作業に9m級のトラックマウント式伸縮ブーム型高所作業車が配置された。市道の部分は、カラーコーンにより交通規制を行い高所作業車や切り取った枝等を運ぶトラックを駐車させていた。歩道も影響が及ぶ範囲で、カラーコーンによる通行規制を行っていた。街路樹は、4～5mの高さで、その上に電柱を介して電線や、電話線が張られていた。作業において、これら架空線に纏わる事故が多いため、特に注意して作業は進められた。作業床として、剪定用の一人乗りバスケットにオペレーターが乗車し、樹木を一本ずつ剪定していた。事故は、樹木と電柱に挟まれた位置で発生した。電線の途中から引き込まれている電話線に気を取られ、剪定する位置を変えるため、旋回した時に反対側にあった電柱の突起物に腕をぶつけ負傷した。

- 1) **基本的な操作**に関しては、トラックマウント式伸縮ブーム型高所作業車においては、**位置を変更する場合、伸縮操作で離れ、その後旋回操作により変更する位置に合わせ、伸縮操作により近接する方法が基本である**。電話線に気を取られ、少しの旋回と判断した操作が、事故につながったと考えられる。
- 2) **危険予知**に関しては、作業する前に現地 KY などを活用して、作業ごとの“**どんな危険がひそんでいるか**”について、洗い出しを行い、ヒューマンエラーにつながる内容に関しては、注意を払うようにしたい。個々の動作については、指差し呼称により確認を行うとともに、確実に作業を進めたい。
- 3) **作業指揮者の作業のもと**に関しては、安衛則第 194 条の 10 の作業指揮者の役割が不明確である。地上で作業をみる作業指揮者と連絡を密にとり、作業を進める。剪定する場所を変える場合で、電柱や電話線に対する注意が必要な時は、**作業指揮者からの指示により**、下方からの安全確認も踏まえ、運転操作を進める。
