携帯用丸のこ盤で作業中に左手人差し指を負傷

一般社団法人 日本労働安全衛生コンサルタント会 東京支部

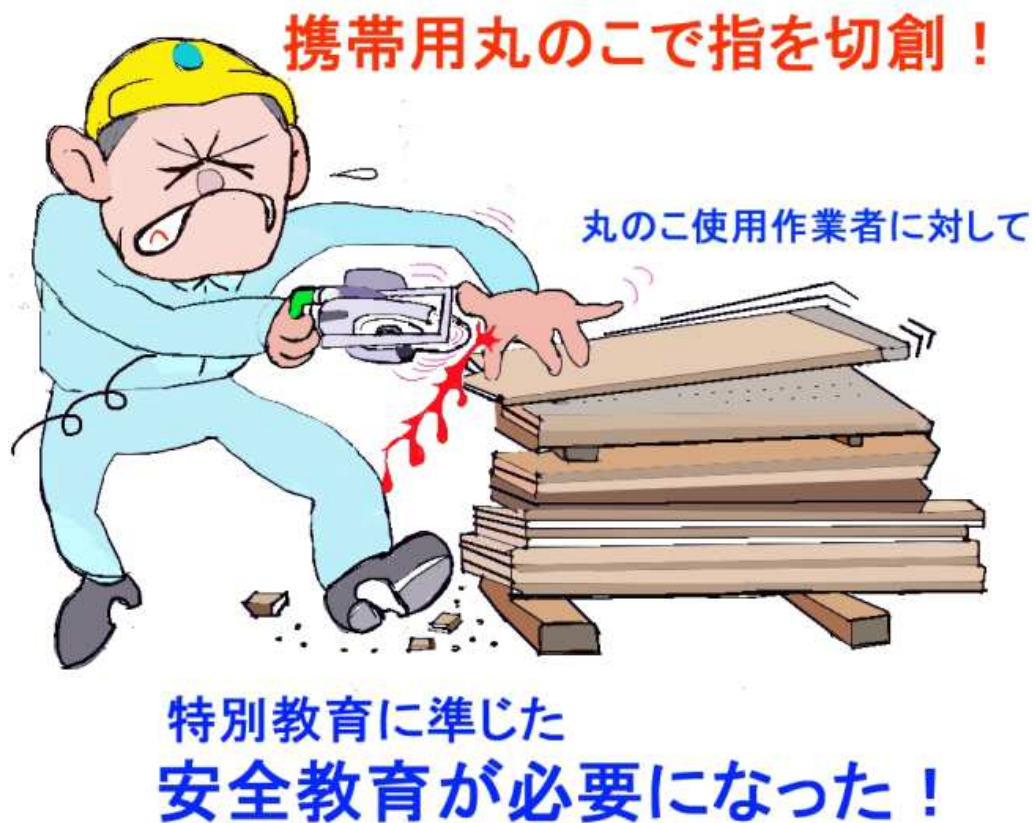
【発生状況】マンション新築工事現場において、フローリング張り作業をしていた被災者は、貼り仕舞の材料に携帯用丸のこ盤で切欠きを入れていたところ、フローリング材がはねあがり、材料を抑えていた左手人差し指第1関節上部を負傷した。全治1ヶ月の重傷である。

【発生原因分析】災害は、朝一番の作業開始後、間もなく発生している。フローリング材を積み重ねた上で、貼り仕舞の寸法に合わせ携帯用丸のこ盤で切欠き作業を開始したところであった。加工したフロア材は、長さ600mm、巾40mm、厚さ12mmの寸法で、その先端部左に12*10mmの切かきをする作業であった。寸法を測り、切る位置に印をつけて、フロア材を左手に持ち、右手に携帯式丸のこ盤を持っての作業を行った。

1) 人的な面からみると、切欠き作業がフロア材を左手に持った状態での**不安全な行動**が根本原因である。

2) 機械的な面からみると、使用する**機械の選定**に無理が見られる。

3) 管理的な面からみると、切欠き作業における**手順と周知**がはっきりしていなかった。更に作業開始前に現地 KY・工具の始業点検などの**日常の安全活動**がされていなかった。被災者は、43才で経験も豊富であったが、携帯用丸のこ盤の取り扱いや危険性に関して基本的な**安全教育**を受けていなかった。

不安全な行動については、作業に対する安全教育を受ける必要がある。加工するフローリング材の大きさでは、作業台等の上に固定して切欠きする方法が基本である。たまたまマンションの新築現場では、多くの部屋の作業を順次施工しており、作業に必要な台等は、室内に準備されていた。

機械の選定については、加工したフロア材の大きさからして、手のこもしくは卓上用丸のこが作業に適していたと考えられる。身近にあった携帯用丸のこ盤を安易に使用した結果災害につながったと想像される。

手順と周知に関しては、個々の作業について作業手順が決められ、それにのっとった作業が求められる。この現場では立派な作業手順書が用意されていたにもかかわらずその活用が図られていなかった。

日常の安全活動に関して、朝一番は、注意力が散漫になりやすく作業を始める前には、班長を中心として、朝礼、TBM、現地 KY（リスクアセスメントを取り入れた）、始業点検などが行われ、本日の作業の内容や危険のポイント、更にはその対策について話合いされるものである。当現場においては、各部屋ごとに1~2名で作業をしており、全体での打合せは行われていなかった。一人で作業する場合でも一人 KY を活用するなどして当日の作業確認とその手順、安全作業に関する再点検をして作業に取り掛かりたかった。

安全教育については、携帯用丸のこ盤の作業において災害の発生頻度が高く、かつ発生すると重篤度が高くなることなどに関した十分な認識がなく、安全に関する特別な教育は、を受けていなかった。

「携帯用丸のこ盤」に関しては、**【安衛則第 36 条 特別教育を必要とする業務】**には含まれていないが、通達**【基安発 0714 号】**により、**【作業従事者に対して、当別教育に準じた教育を実施すること】**が示されているので、計画的に特別な教育を実施したい。
