〔災害事例〕 携帯用グラインダーにより指を切断

【災害発生状況】

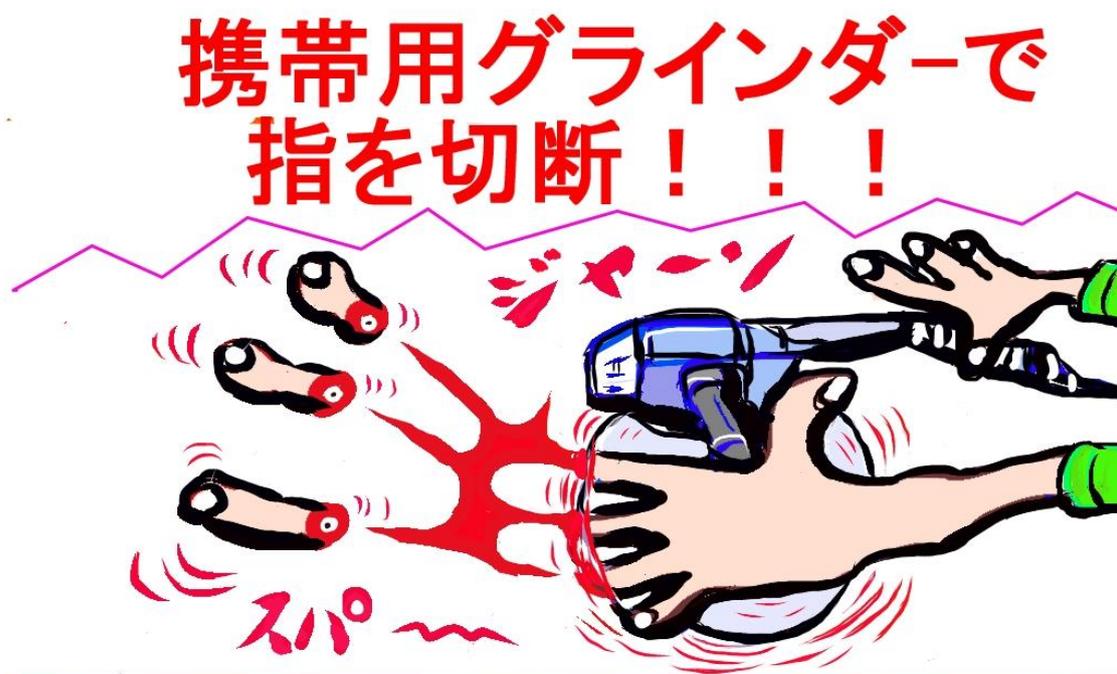
法令により、回転中の研削といしが労働者に危険を及ぼす恐れがあるときは、研削といしには覆いを設けなければならない。これに適合するように、市販のグラインダーには、保護カバーをつけて販売されている。ところが保護カバーは取り外すことが可能である。そのため、狭い場所で作業をするときは、保護カバーが作業に邪魔であったので、A社では保護カバーを取り外して切断作業をすることが多かった。この作業においても、保護カバーは外してあった。

切断作業の最中に、従業員Bは翌日の作業の手配を忘れていたことを思い出し、思わず手が滑り、グラインダーを床に落としてしまった。グラインダーは、狭い床と壁とではねて、慌てて手を引っ込めたが間に合わず、手の指を切断する事故に至った。

保護カバーを外して切断作業を行った。

社長は、事故の件を聞いて、職長教育、特別教育等の法令のことを認識し、これらを順守することにした。そのため、**職長教育、研削といしの取り換え、または取り替え時の試運転業務に関する特別教育を従業員に受講させる**ことにし、即座に実行に移した。また、機械の日常点検を行い、記録をつけるようにした。
