運搬材が足に落下し骨折した

対策: リスクアセスメント活動実施!

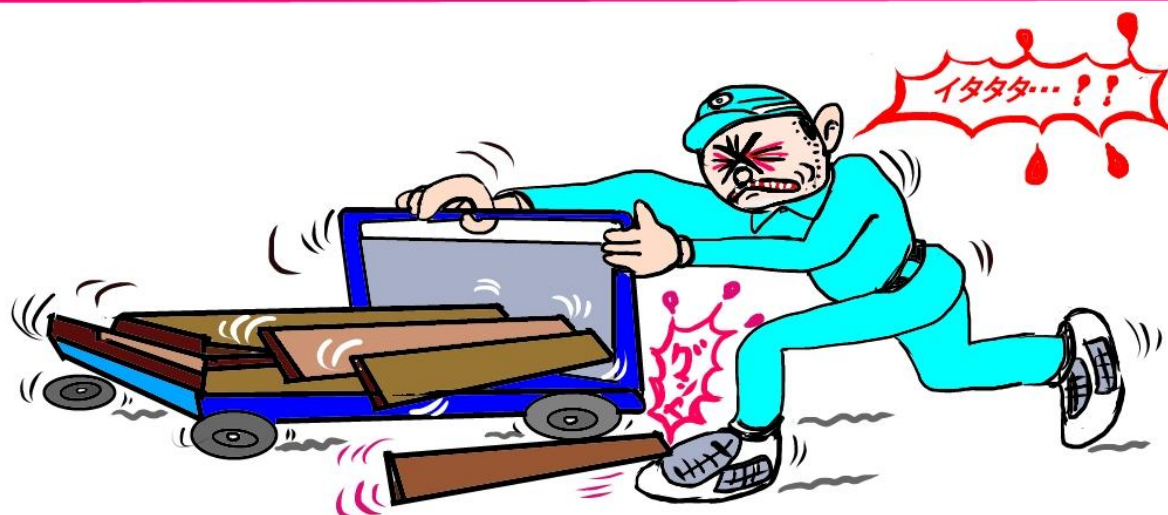
この事例では台車にプレス用鋼材を積んで搬送中に、積み荷の一部が台車を押していた作業者の足元に落下し、親指骨折災害事故となりました。

- ① 鋼材の積みこみ方に荷崩れ対策がされていなかった。
- ② 作業者は安全靴を履いていなかった。
- ③ 作業者は安全作業の教育を受けていなかった。

- ① 台車に荷崩れ防止の囲いを付ける。
- ② 作業者に安全靴の着用を義務付ける。
- ③ 台車運搬の安全作業標準を教育する。
