休憩方法等の不備で「じん肺」発症

一般社団法人日本労働安全衛生コンサルタント会東京支部

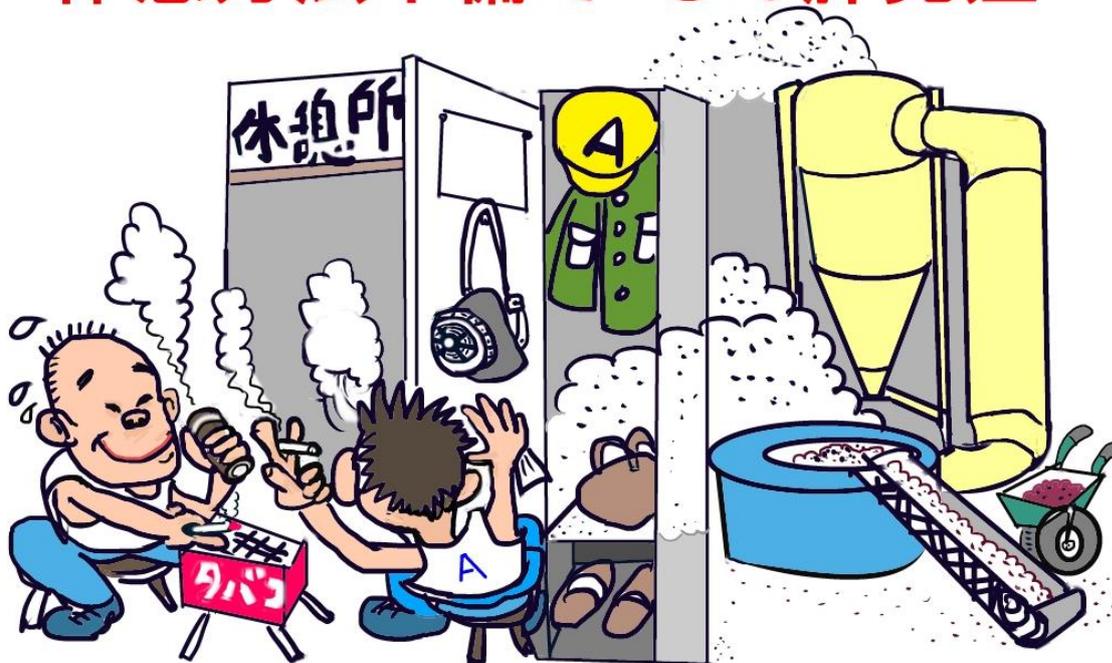
休憩方法不備で じん肺発症

全員に粉じん特別教育を要する！
